**JAVNI ZAVOD TRIGLAVSKI NARODNI PARK  
Ljubljanska cesta 27**

## **Poročilo**

**o sodelovanju pri projektu Omilitve vpliva odpadnih vod iz planinske koče (Dvojno jezero) z optimizacijo in nadgradnjo obstoječega sistema čiščenja odpadne vode.**

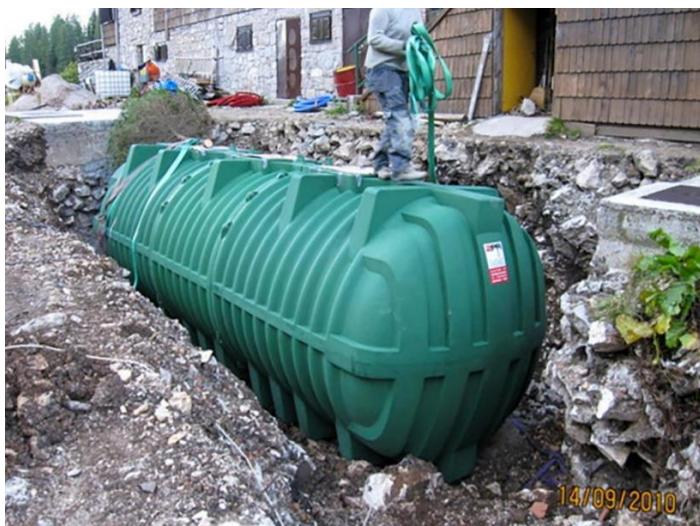
Čistilno napravo ob koči pri Triglavskih jezerih je dobavilo podjetje 2PR, v avgustu 2010. Vgrajena je bila mala komunalna čistilna naprava "2PR do 50 P. E."

MKČN-komunalna čistilna naprava deluje na osnovi aktivnega blata kot šaržni biološki reaktor, SBR (Slika 1, Vir:

**Slika 1:** Vgradnja MKČN ob Koči pri Triglavskih jezerih

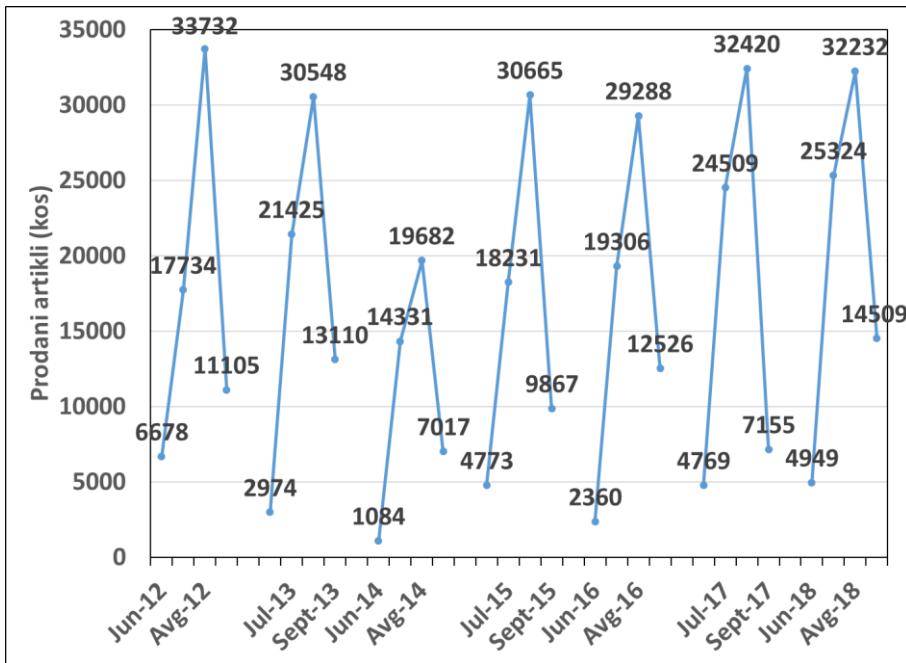
**Slika 2: Število prodanih artiklov v zadnjih letih (PZS: 7j\_sumarno\_avg\_2019.xlsx)**

Razvidno je, da se največ artiklov proda v avgustu (med 30000 in 34000).

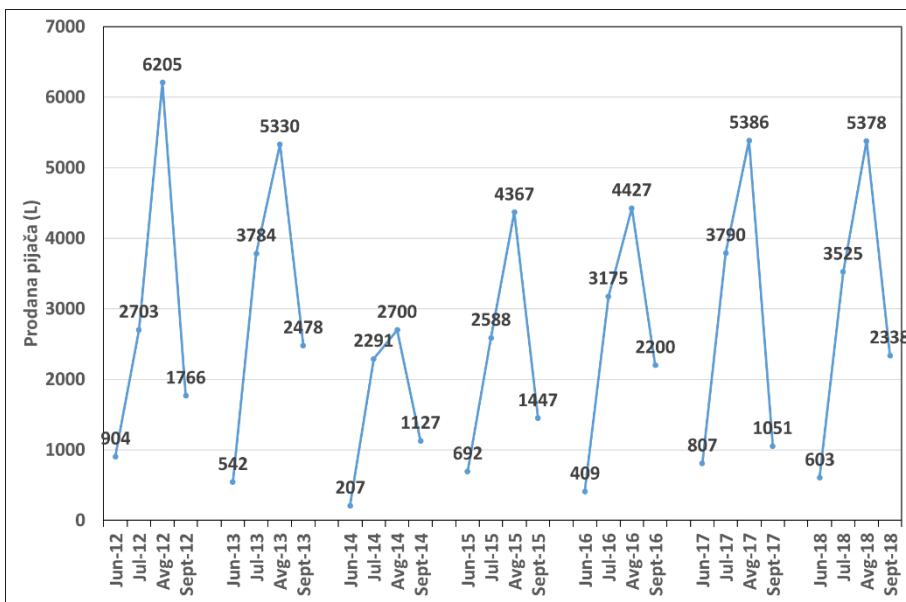
**Slika 3: Prodana pijača (v litrih) po mesecih (PZS: 7j\_sumarno\_avg\_2019.xlsx)**

Tudi pijače največ prodajo v mesecu avgustu (do 6200 L na mesec oz. 200 L na dan).

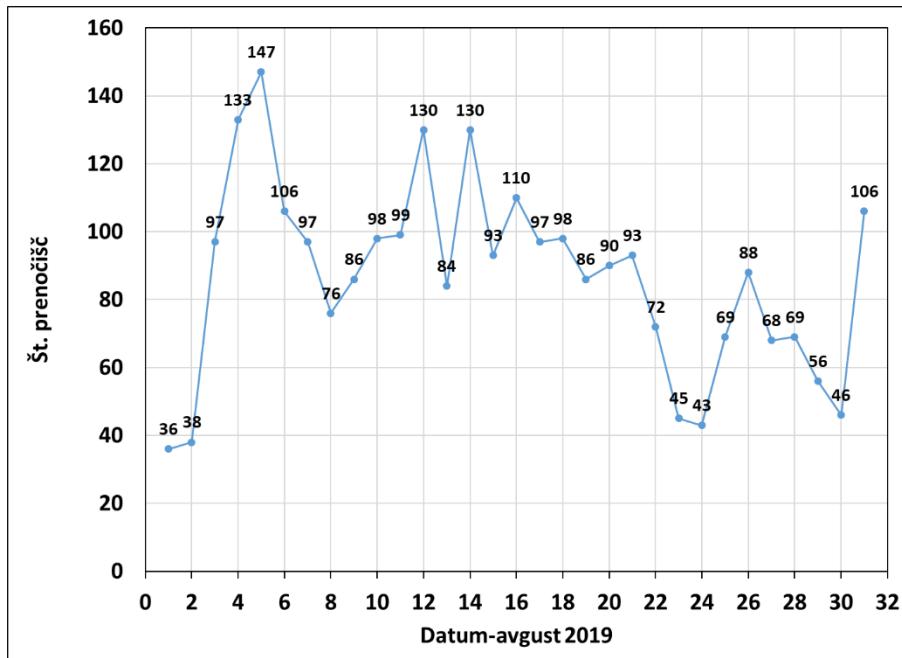
Slika 4: Število prenočitev v avgustu 2019

V visokogorju je značilno, da je obisk večji konec tedna in v lepem vremenu. V prvih dneh meseca je deževalo, kar se je ponovilo po 24. avgustu

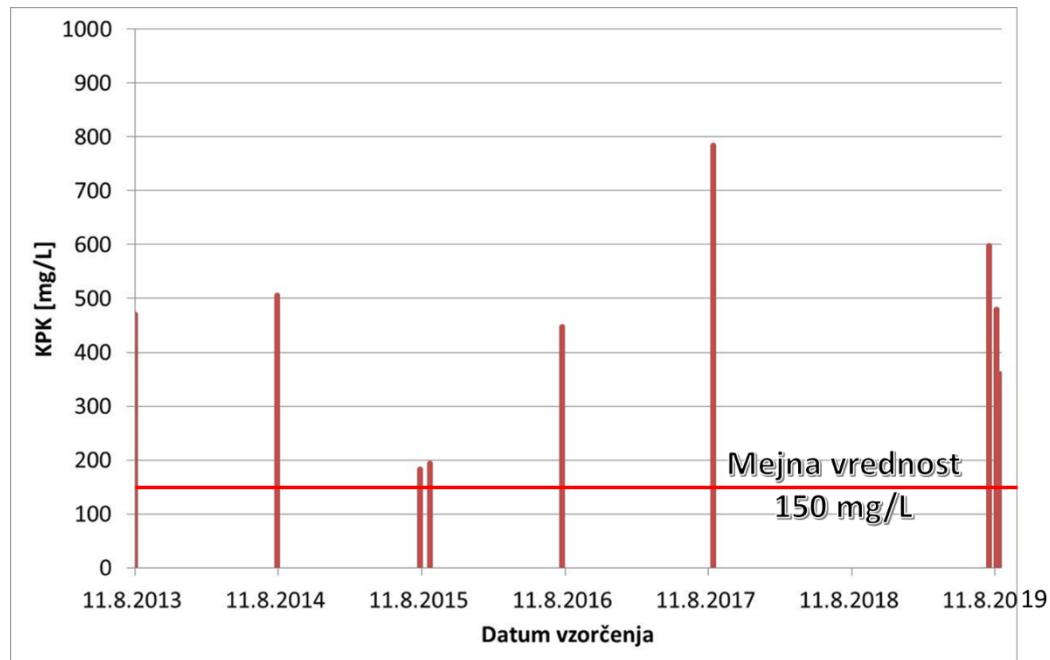
Večletni rezultati analiz kemijske potrebe po kisiku (KPK) na iztoku iz čistilne naprave kažejo, da je čistilna naprava vsa leta slabo delovala (Slika 5).

Slika 5: Rezultati KPK po letih

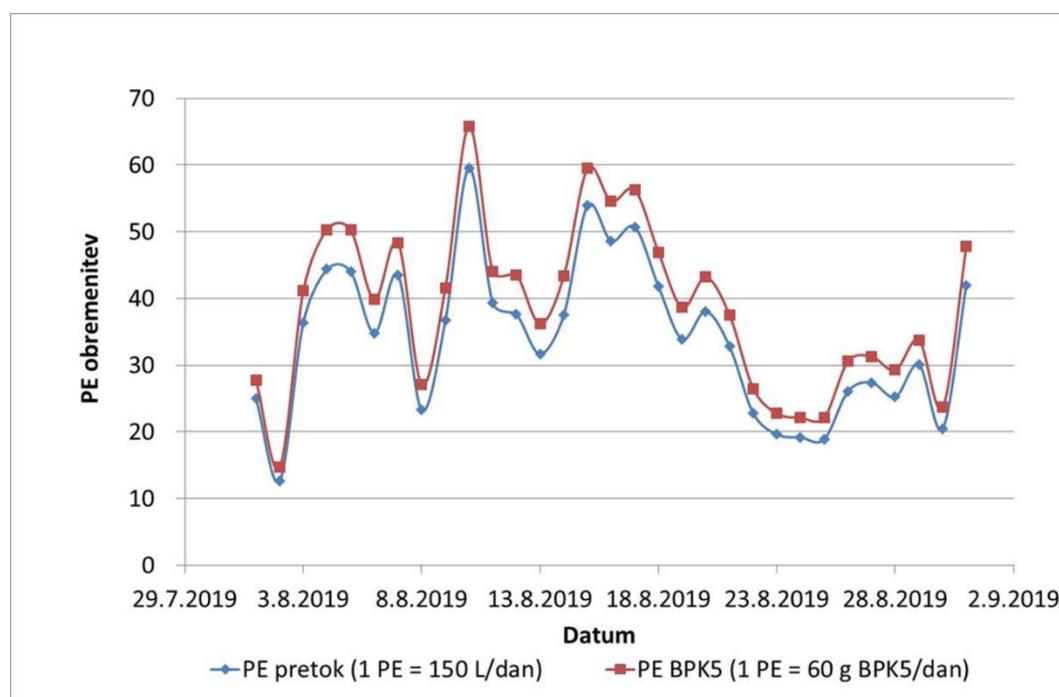
Glede na meritve pretokov in analize parametrov onesnaženja je kapaciteta čistilne naprave le občasno nad 50 PE (Slika 6).

Slika 6: Kapaciteta čistilne naprave v sezoni leta 2019

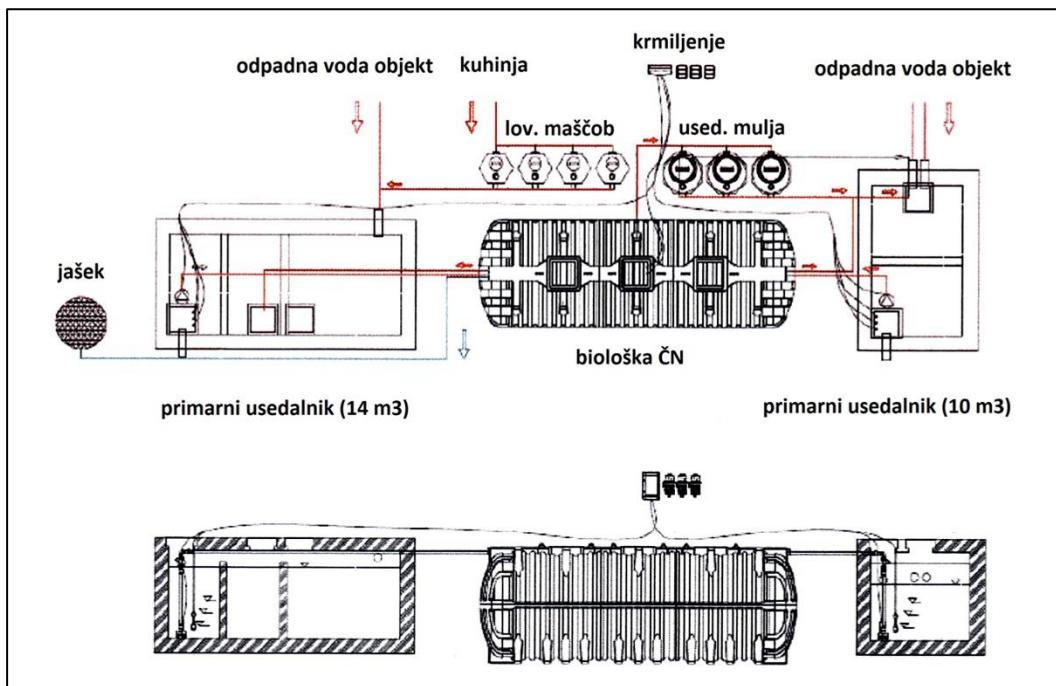
**Slika 7: Shema čistilne naprave ob koči pri Triglavskih jezerih**

Čistilna naprava (Slika 7) je delovala slabo iz več razlogov:

- aktivno blato se je odvzemalo po vsaki šarži, tako da je bila koncentracija aktivnega blata v reaktorju izredno nizka ( $0,26 \text{ g/L}$ ), zato je bil reaktor (SBR) preobremenjen in ni mogel dati predvidenega učinka.
- Dotok odpadne vode je bil iz dveh greznic, kaj je dajalo še dodatno neenakomerno obremenitev SBR in s tem slabše čiščenje.
- Faze čiščenja so bile neustrezne, glede odstranjevanja organskih snovi ter dušikovih in fosforjevih spojin.

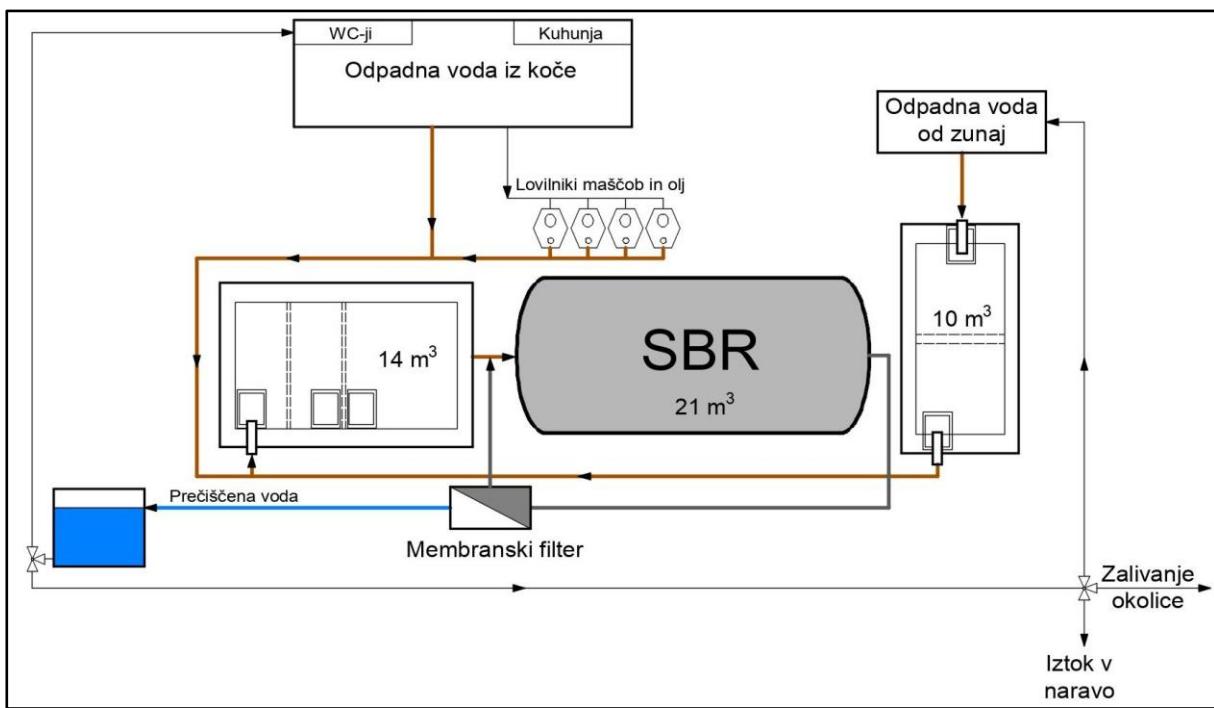
**Slika 8: Shema predlaganega delovanja čistilne naprave**

Na osnovi pregleda delovanja čistilne naprave, obstoječih meritev in razpoložljivih delov čistilne naprave predlagamo naslednje (Slika 8):

1. ukine se sistem za usedanje blata,
2. za ločevanje blata se vgradi membranski filter, ki bo izboljšal kakovost prečiščene vode, predvsem suspendiranih snovi,
3. odpadna voda, ki se zbira v dveh greznicah, se združi tako, da se iz manjše greznice vodo prečrpa v večjo in od tu prečrpava v SBR,
4. iztok iz SBR se zbira v novi posodi, volumna pribl.  $50 \text{ m}^3$ ,
5. iz zbirne posode se del voda lahko uporabi za spiranje notranjih in zunanjih stranišč, del vode se lahko porabi za zalivanje okolice, del pa se spusti preko ponikovalnice v naravo.

- preureediti čistilno napravo po sistemu, opisanem zgoraj. Podrobnosti (vgradnja membranskega filtra, preureditev SBR, faze delovanja SBR, povezava greznic itd.) bo moral pripraviti projektant.
